# HAMMERSHUS

## *Guide*

Hammershus guide  
*Udgivet i 2007 af Miljøministeriet, Skov- og Naturstyrelsen*  
*Udarbejdet af Kirsten Meldgaard*  
*Grafisk tilrettelæggelse Birgith Themberg*  
*Papir 135g og 250g Zanders Mega Matt*  
*ISBN 87-7279-178-0*  
*Pris: 25 kr*  
*Tryk Saloprint A/S, miljøcertificeret iht. EMAS/ISO 14001,*  
*Nordisk Miljømærke*

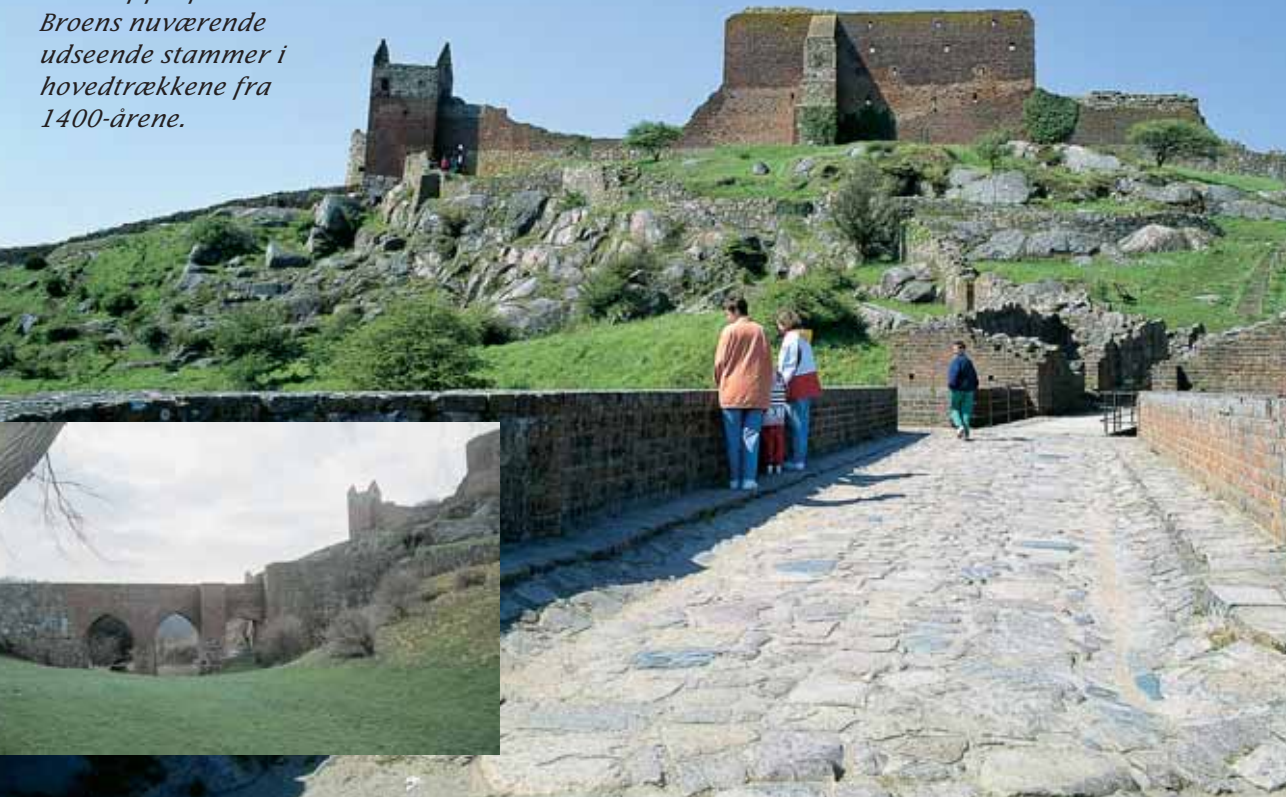
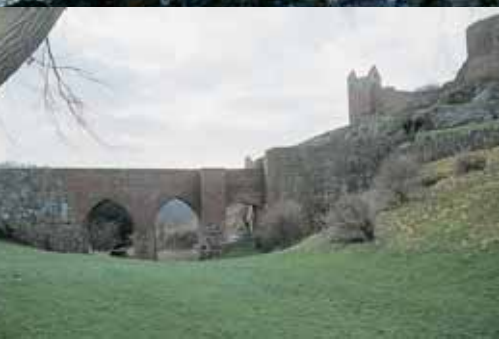
*Det inderste brofag med den flade bue var oprindeligt en vippebro af træ, der kunne svinges op og lukke af for porten. Broens nuværende udseende stammer i hovedtrækkene fra 1400-årene.*

Fra landsiden var der kun én adgangsvej, og den førte over **Slotsbroen** (1). En svag drejning af vej og bro vanskeliggjorde brug af rambuk mod brotårnet.

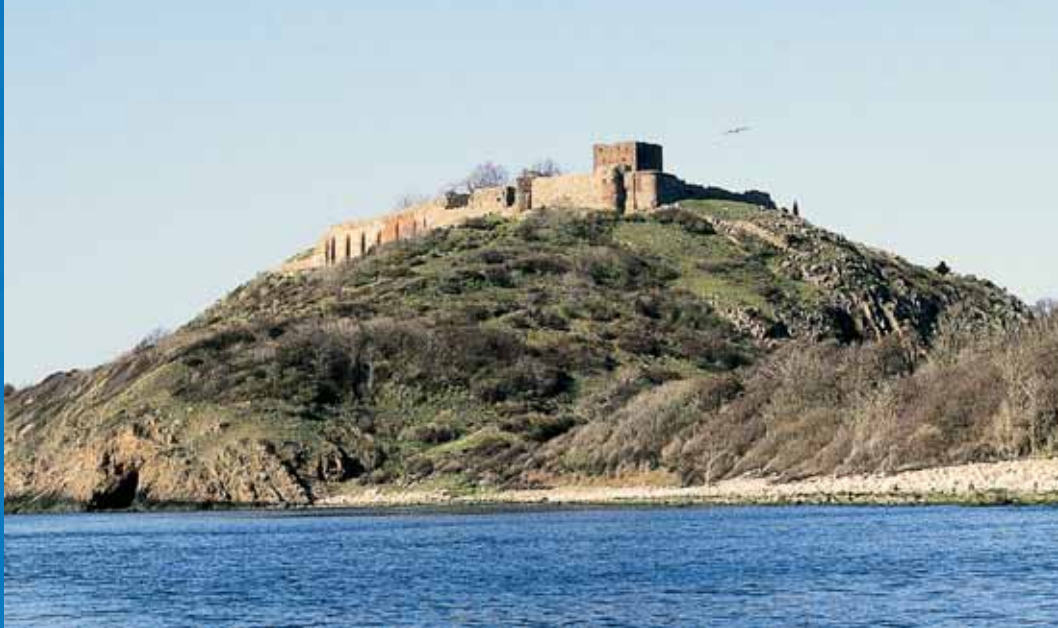
*Hammershus ligger højt placeret på en klippeknold ud til havet.*

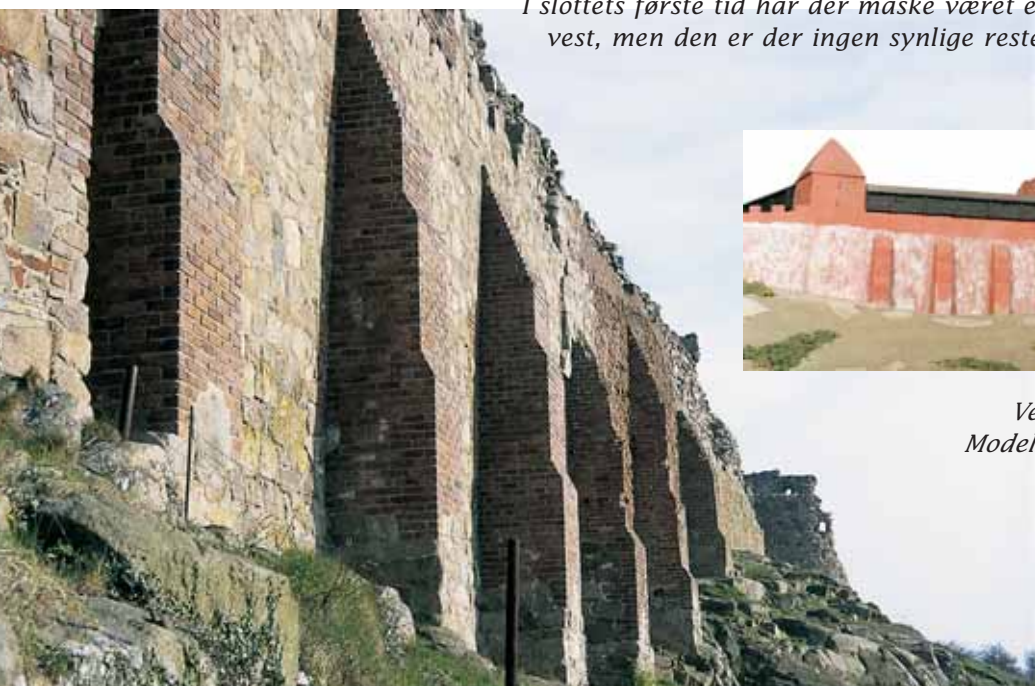
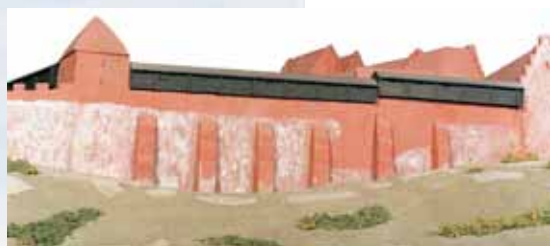
*Vestlige ringmur.  
Model i Hammershus  
besøgscenter.*

*Den imponerende vestlige ringmur ud mod havet.*

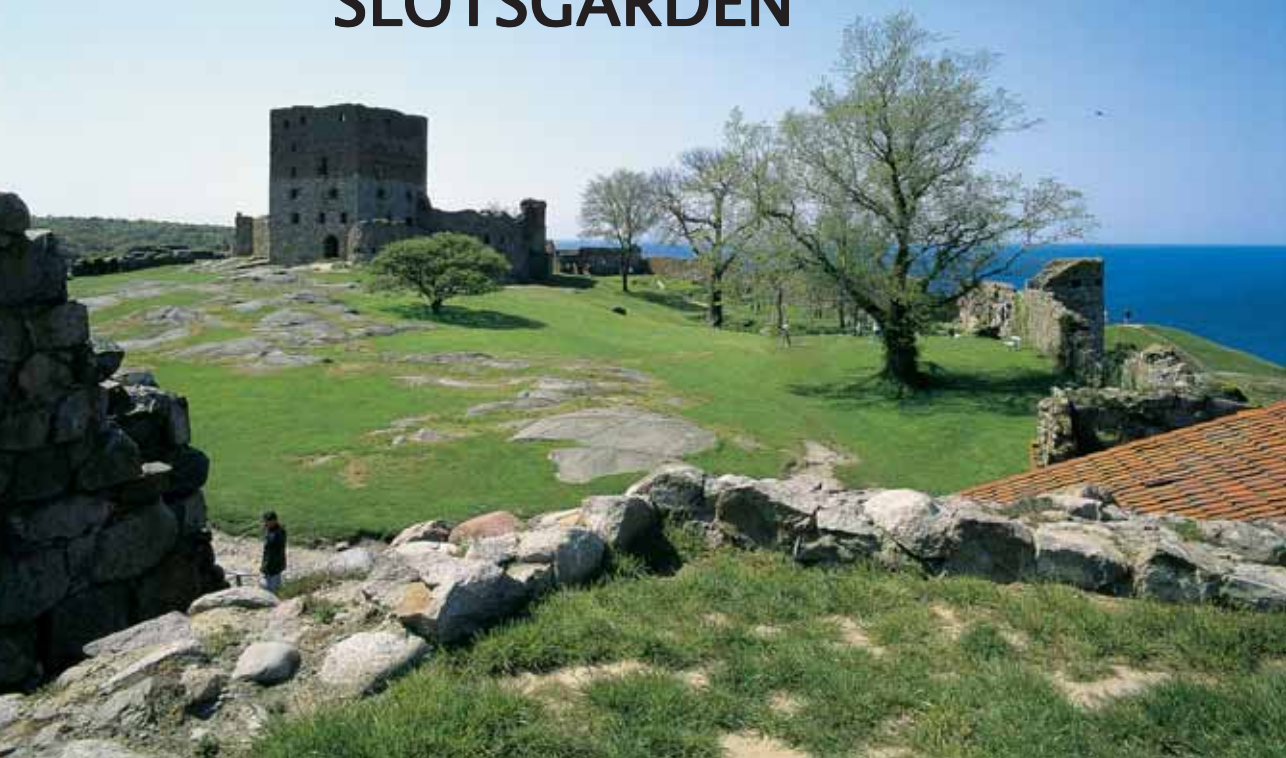
*Slotsgården set fra kanonbatteriet, Katten, oven på den Gamle Smørkælder. Et kors er indhugget på den flade klippe midt i billedet. Det er til minde om en ulykke, der skete her engang i 1600- eller 1700-tallet.*

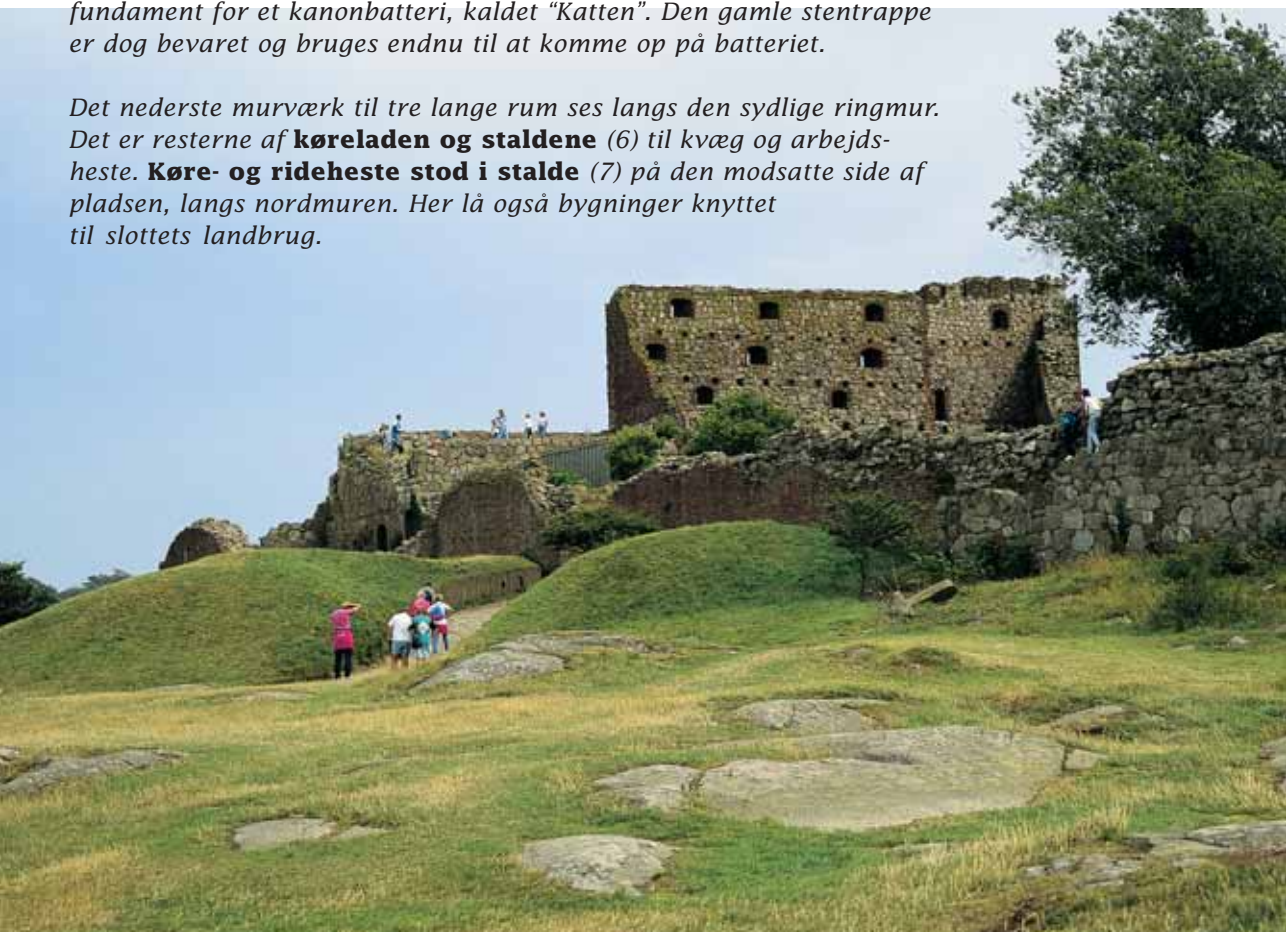
*Blommetårnet har fået navn efter murværkets spraglete udseende. Et lille stykke af ringmuren er bevaret i fuld højde ved Blommetårnet.*

**Blommetårnet** (8) er med sine høje gavle den bedst bevarede bygning på slottet - til trods for det gennem århundreder har været uden tag. Tårnet er bygget samtidig med ringmuren. Det ligger mellem Slotsgården og to af forborgene og havde derfor en central rolle i forsvarsværkerne. Slottets våbenmester havde sit eget, kakkelovnsopvarmede, rum i tårnet. Helt så bekvemt havde fangerne, der også sad i tårnet, det ikke. En lille sti førte fra Blommetårnet ned til Mølledalen syd for slottet. Stien skal være blevet brugt som flugtvej flere gange; bl.a. af Leonora Christine, Corfitz Ulfeldt og deres tjener under deres flugtforsøg i 1661, beskrevet sidst i hæftet.

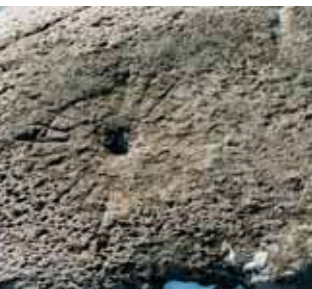
*Et solur,  
"Soldateruret"  
er indhugget i  
klippen foran  
Manteltårnet.*

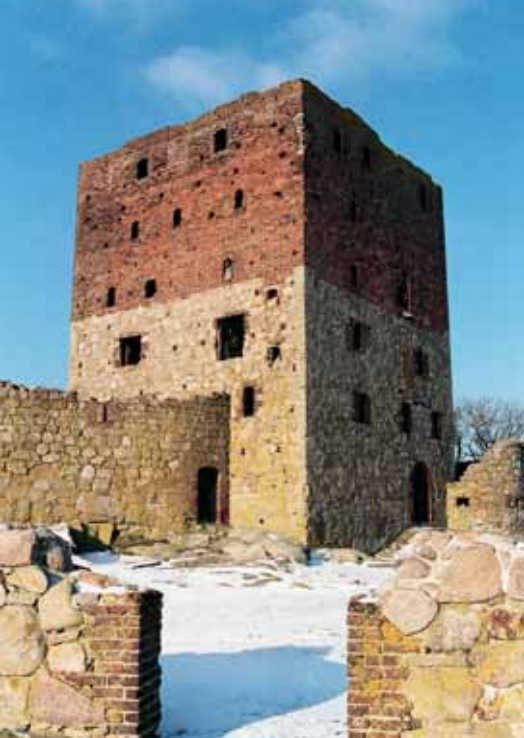
*Manteltårnet blev forhøjet til 6 etager af lybækkerne i midten af 1500-tallet. I murværket rundt om vinduerne på øverste etage ses tårnets ældre, takkede afslutning.*

**Manteltårnet** (2) er bygget sammen med Mantelmuren. Helt op til 1600-tallet var porten i tårnet den eneste adgangsvej ind til gården.

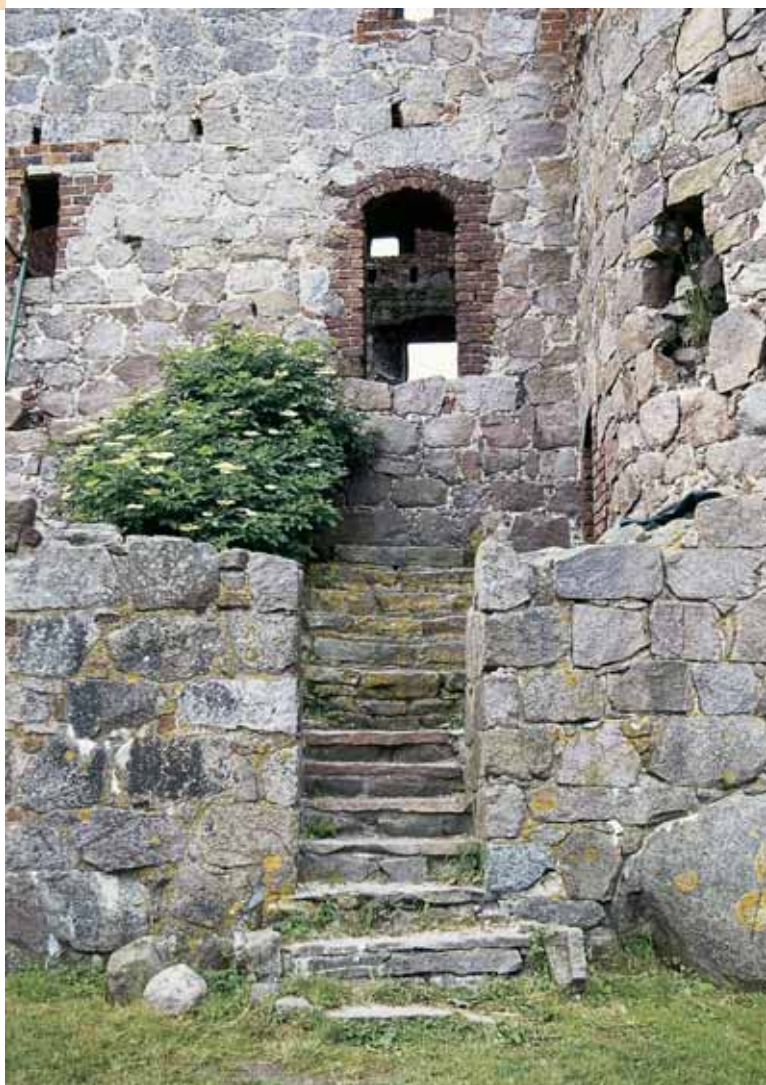
*I 1600-tallet var der direkte adgang til "Skriverstuen" med øens administration på 2. etage. Den øverste del af trappen var af træ og er ikke bevaret.*

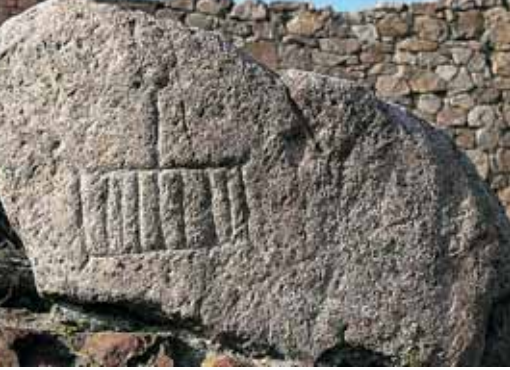
*Sct. Laurentius var skytshelgen for ærkebispesædet i Lund. Han led martyrdøden ved at blive stegt over et bål. Hans kendetegn var derfor en rist. Stenen findes ved indgangen til kapellet.*

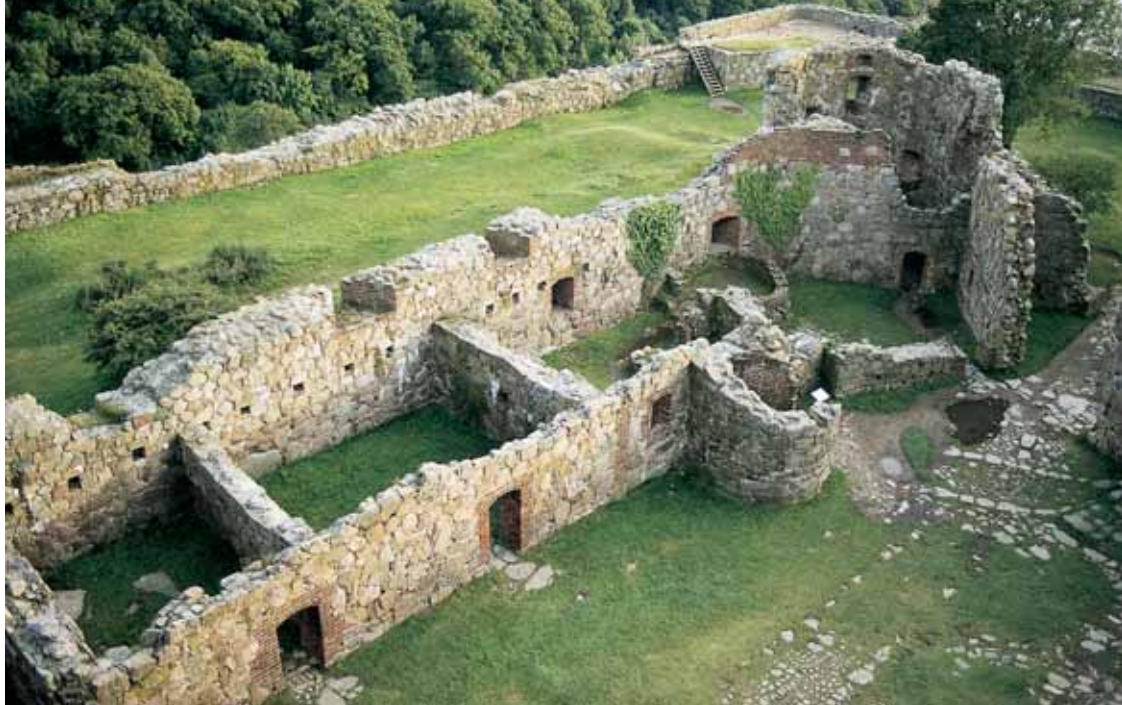
*Lybækkerne foretog store istandsættelser og ombygninger på Hammershus. De lod bl.a. opsætte teglstenhvælv i kapellet. Kig gennem døren.*

**Kapellet** er orienteret nogenlunde øst-vest med alter og prædikestol i østenden og lave, murede bænke langs siderne. Man kom ind i kapellet fra Mantelgården via et lille forrum. I hjørnet af forrummet ses resterne af en hypocaust, en slags ovn, hvor-

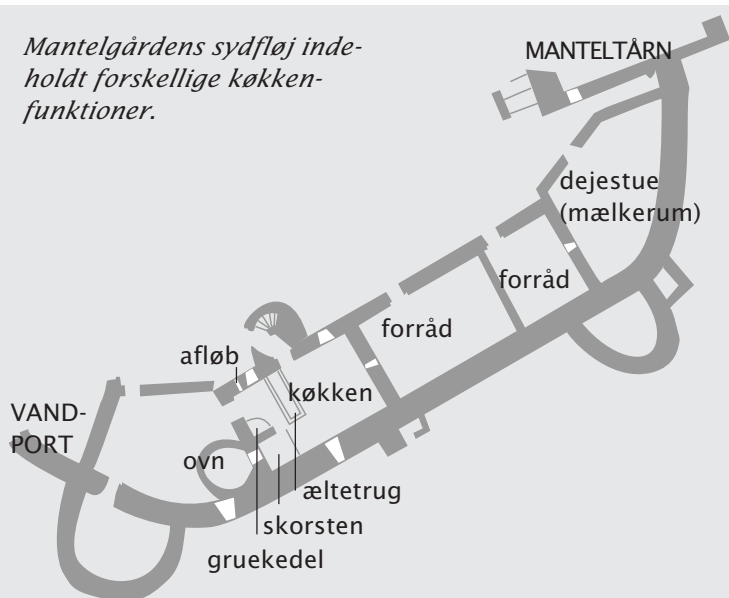
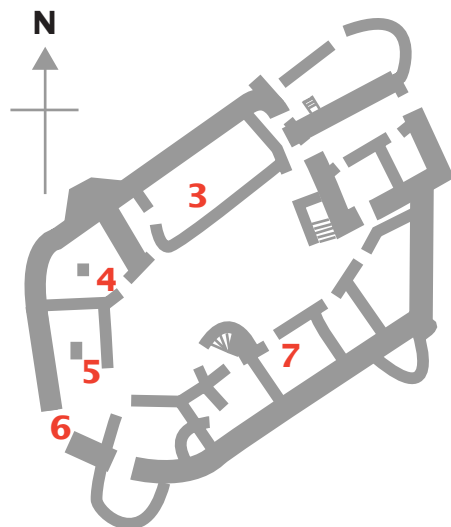
*Lensmandsfløjen i Mantelgården set fra tårnet.*

*Efterhånden blev pladsen langs syd-muren udfyldt med rum og småbygninger.*

*Mantelgårdens sydfløj indeholdt forskellige køkkenfunktioner.*

Fogederne og lensmændene (5-7) boede i Mantelgårdens sydfløj. Fra starten var der kun tale om en enkelt bygning med **forrådsrum** nederst og **bolig** med stue og kammer øverst.

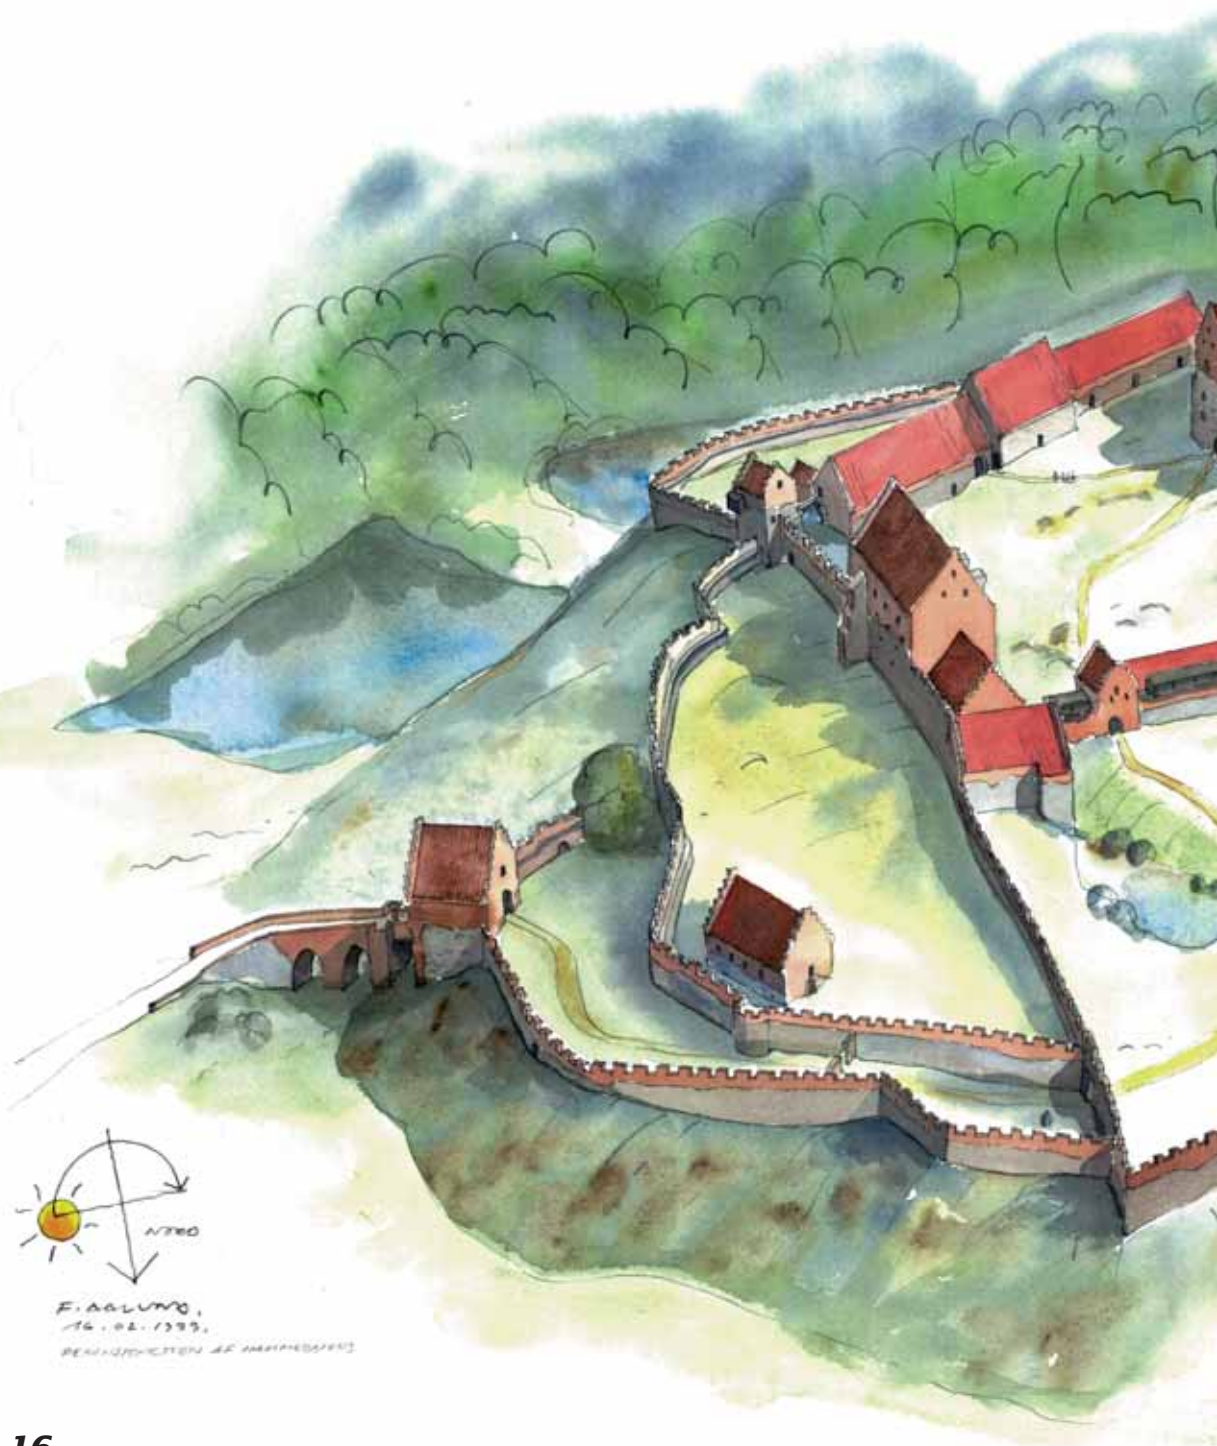
*Hammershus slot, som det formodes at have set ud, fuldt udbygget i slutningen af 1500-tallet.*

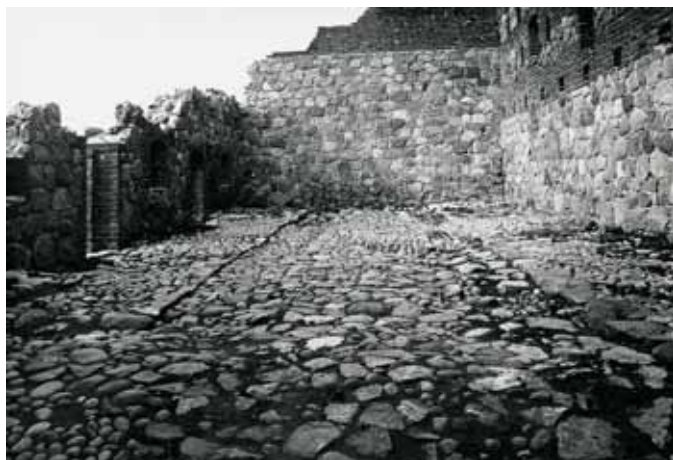
*Der var stald til mange stykker kvæg nederst i den store magasinbygning. Den oprindelige brolægning med grebning på hver side af midten er bevaret intakt.*

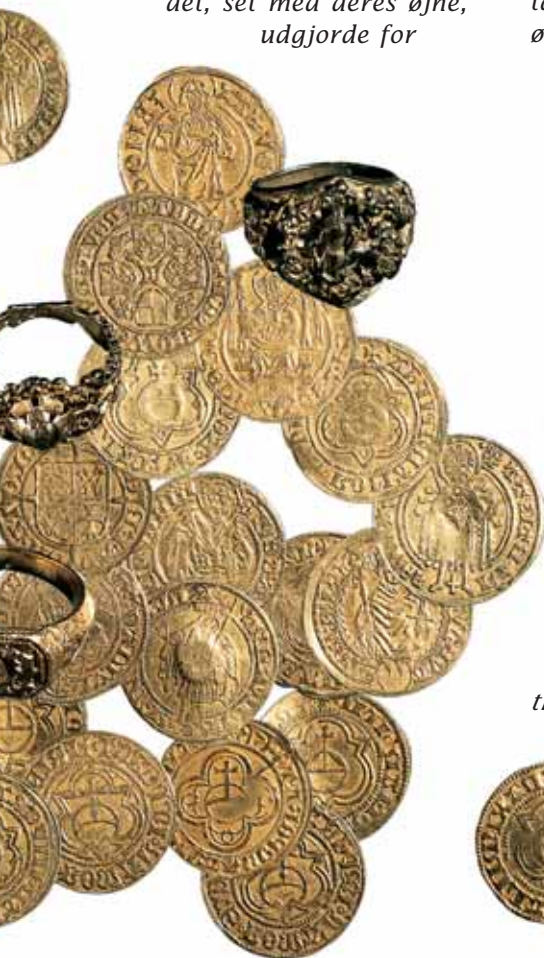
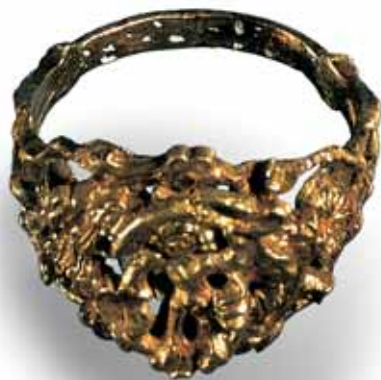
*Af de fire, fint udsmykkede fingerringe var den ene af massivt guld og de tre andre af forgyldt sølv. Motivet på denne ring er Sct. Jørgen, der svinger et krumt sværd over en lille drage.*

*Kort før lybækkernes erobring af Hammershus i 1522 blev denne skat gemt i den vestlige ringmur og skjult med en klat mørtel. I en rød silkepung lå 20 tyske gylden og 4 fingerringe. Selv om mønterne var slået i forskellige tyske byer, var det gangbar mønt i Danmark. De repræsenterede en væsentlig formue: En gylden svarede nogenlunde til en lejesoldats løn for en uge.*

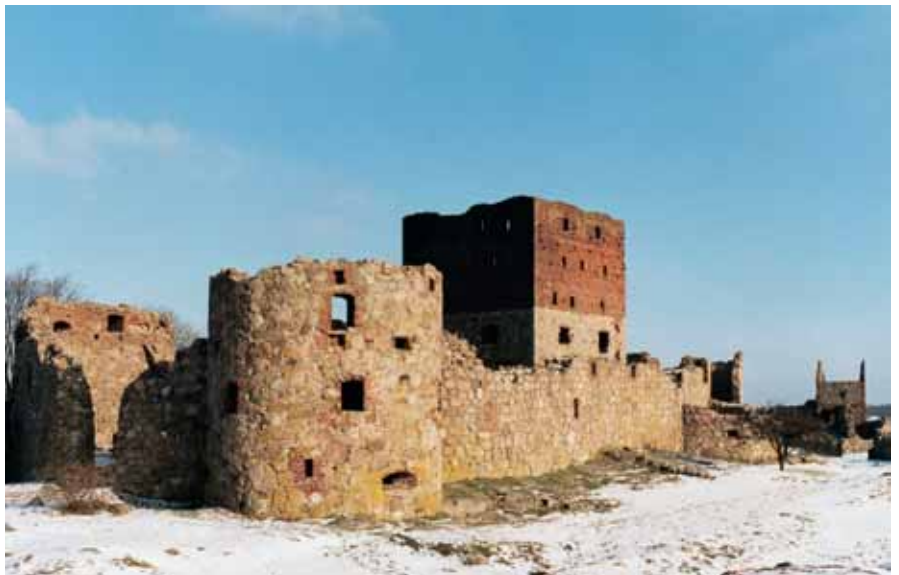
*Lybækkerne føjede et antal halvrunde tårne til murene. Tårnet her blev senere inddraget i herskabsfløjens bolig. De brede skydeskår til ildbøsserne ændredes til store vinduer med siddenicher.*

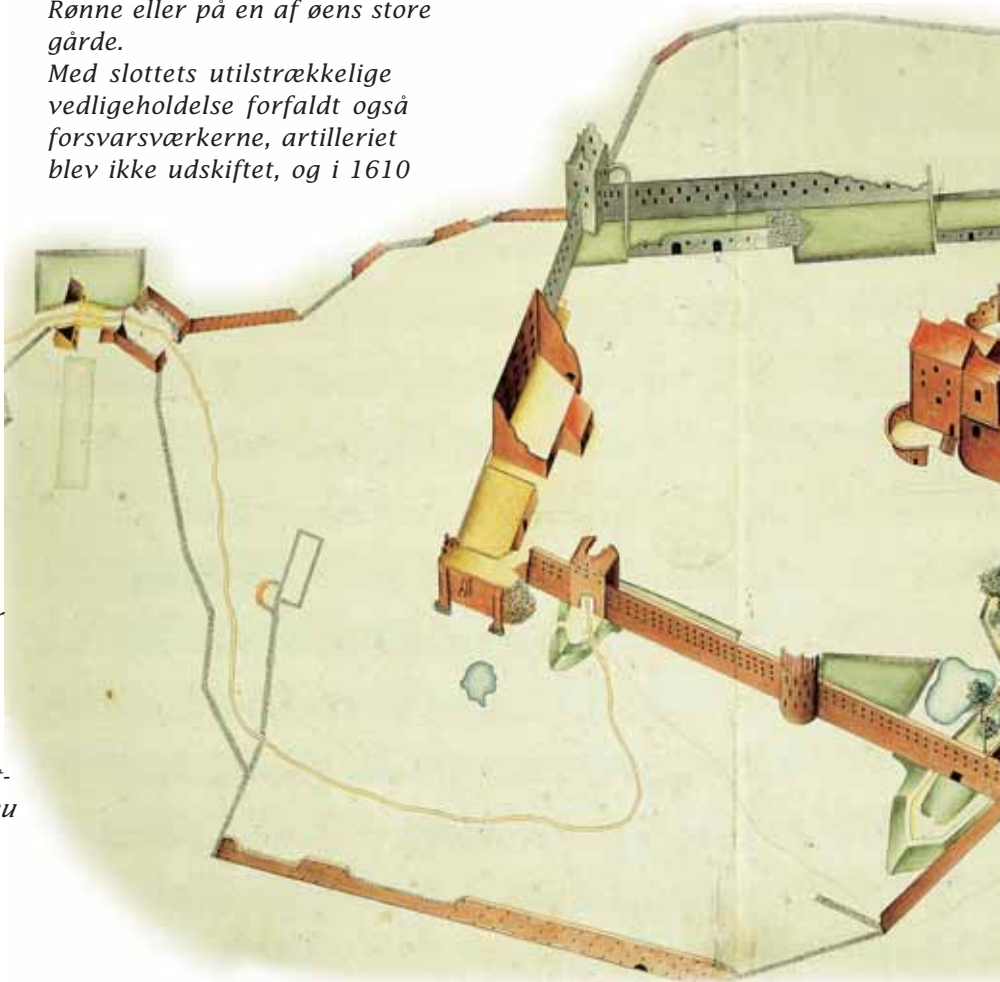
*Tegning af Hammershus ca. 1730, kort tid før det blev endeligt opgivet. Kun Manteltårnet, kirkefløjen og vicekommandantens bolig er endnu intakt.*

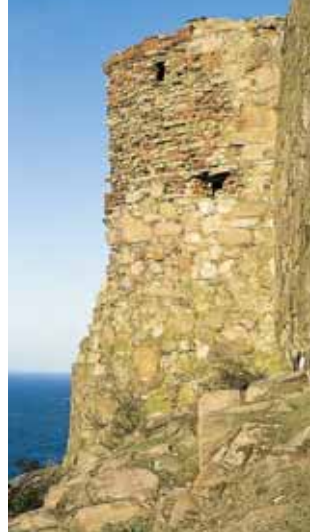
*Rævetårnet ved vestlige ringmur. Forsvarsværkerne havde navn efter dyr: Hundetårnet, Rævetårnet og Katten, hvis egenheder, årvågenhed, list og hurtighed, man på den måde ville overføre til forsvarsværkerne og deres mandskab.*

**Rævetårnet** (10) nær gårdens sydvesthjørne var et af de halvrunde tårne, lybækkerne føjede til i ringmurene i 1500-tallet. Tæt op ad tårnet ligger slottets tredje kanonbatteri. Det blev etableret på opfyldt bag en gammel indgang, „Havporten“, som derved blev blokeret.

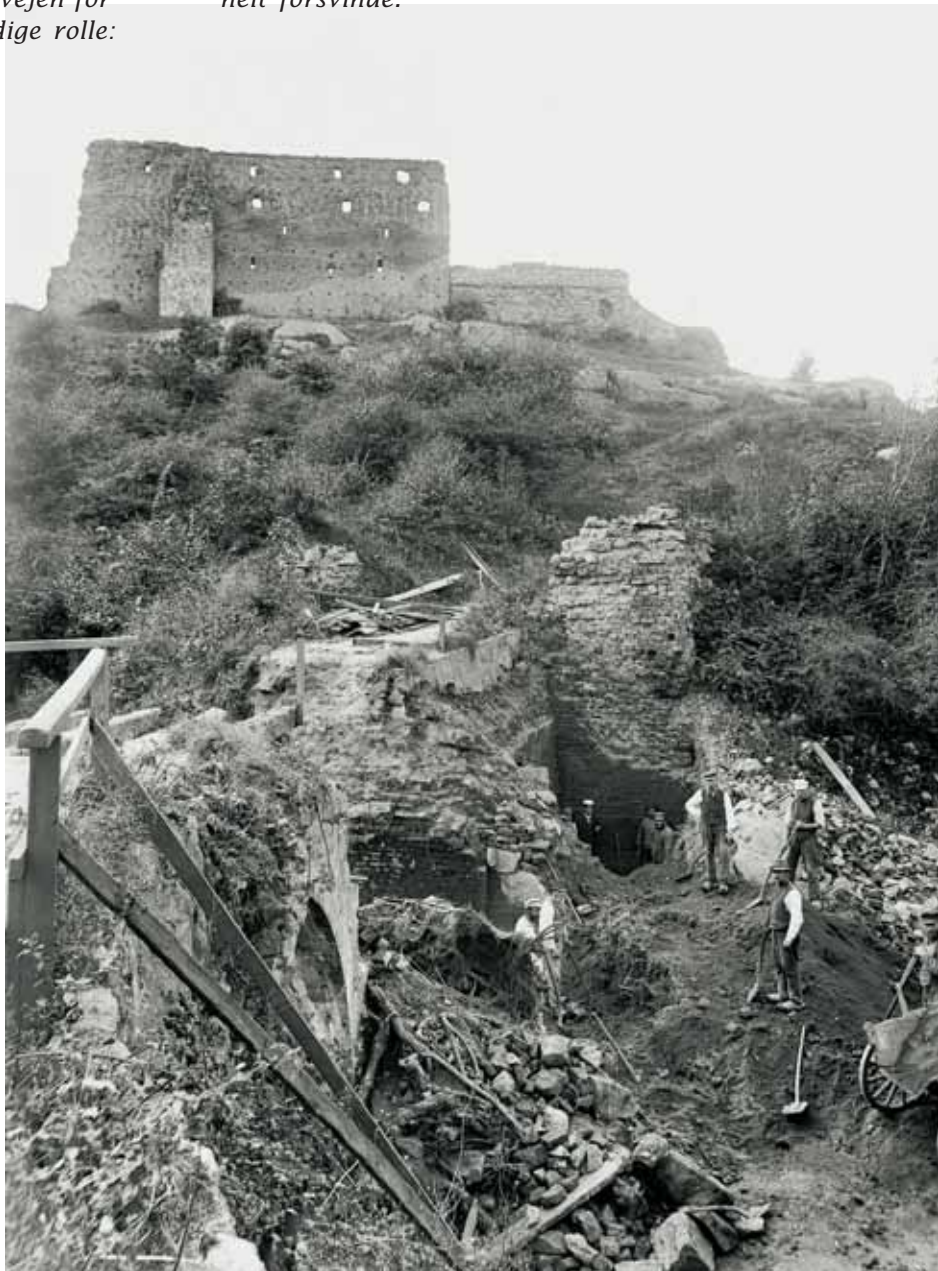
*Her er det området omkring broen, som graves fri for jord, sten og murbrokker - sammenlign billedet side 4.*
